Dr. Paul Preisser
<https://handchirurgie.org>

Muss die Platte nach Verheilung der Radiusfraktur wieder entfernt werden?

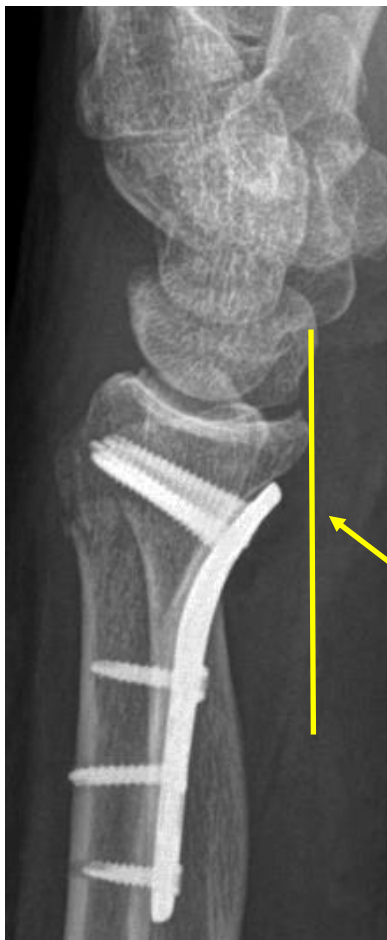
Korrekte Plattenlage nach Versorgung eines Speichenbruchs an typischer Stelle

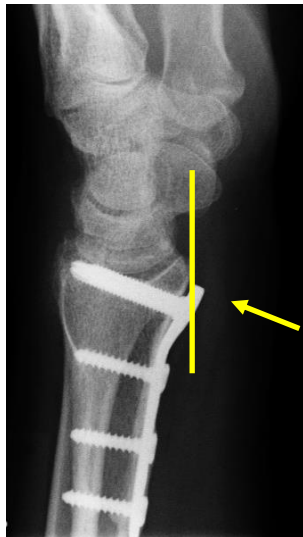
Die Platte steht beugeseitig über den Knochen über. Die Gefahr einer allmählichen Sehenschädigung und einem späteren Riss ist gegeben.

Ein solcher Sehnenriss kann durch die Form und Lage der Platte begünstigt werden. Er tritt jedoch in manchen Fällen auch bei idealer Plattenlage und optimiertem Plattendesign auf und kann daher nicht mit letzter Sicherheit vermieden werden.
